# 2025 年甬莞高速沙埕湾段 隧道病害处治工程

## 施工图设计

福建省高速技术咨询有限公司

二〇二五年四月

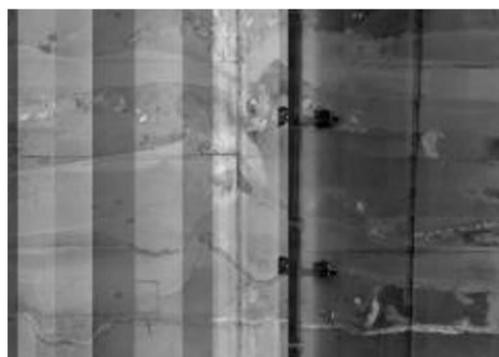
半壁山隧道上行 AK386+428 右拱顶 7.54米~7.58米 纵向裂缝 L=13.0m, W=1.06mm

(3) 对于裂缝宽度 $\geq 0.50\text{mm}$ 的情况，采用**开槽埋管注浆法 (R2-2)**。

**开槽埋管注浆法 R2-2:** 沿裂缝走向凿出倒梯形槽，填充聚合物改性水泥砂浆并埋设注浆管，通过注浆管压注低粘度、可注性好的改性环氧树脂类、改性聚氨酯类胶液。

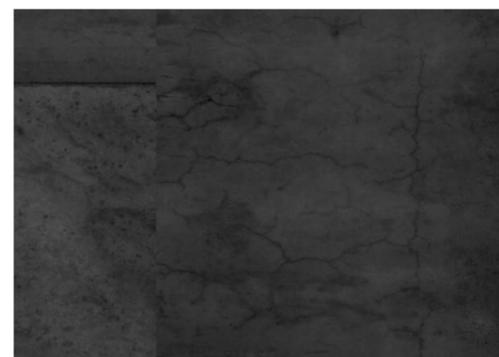
半壁山隧道下行 BK386+166 左拱腰-左拱顶 3.22米~6.19米 网状裂缝 S=8.23 m²

**二衬表面缺陷：**①“网状裂缝”及“龟裂”暂不处治；②对于止水带外露等病害进行全部处治：修补深度按5cm考虑；③对于钢筋外露、钢筋锈胀的病害进行全部处治：处治凿除深度暂按2cm考虑。

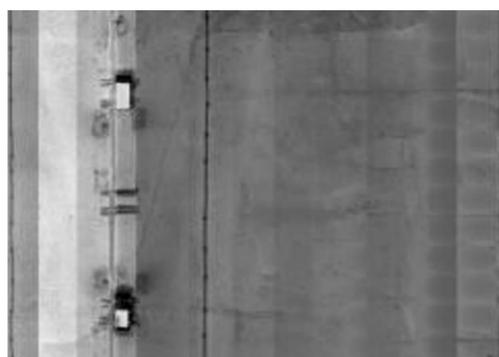
青山隧道上行 AK387+976 左拱顶 7.30米~7.44米 纵向裂缝 L=8.8m, W=1.08mm

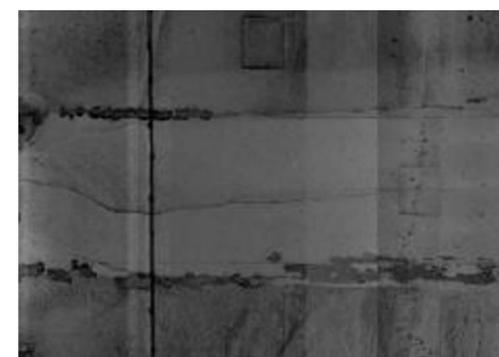
青山隧道下行 BK387+939 右拱顶 5.28米~7.50米 横向裂缝 L=5.7m, W=1.15mm

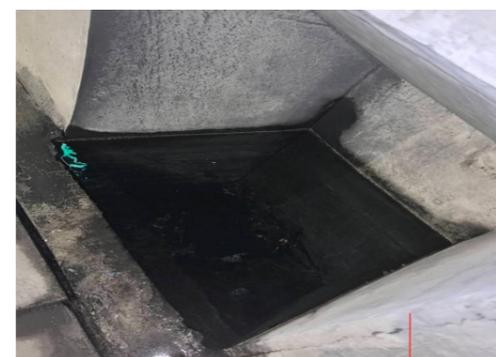
半壁山隧道下行 BK386+945 右边墙, H=0m 预留洞积水, S=1.2 m², D=1m

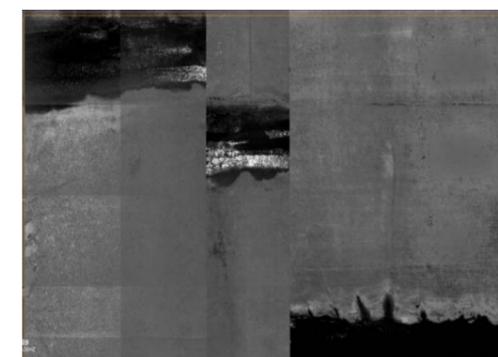
半壁山隧道下行 BK387+061 左边墙-左拱顶 0.57米~6.82米 浸渗 S=6.62 m²

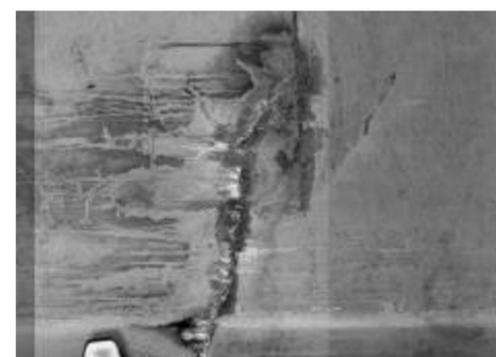
青山隧道上行 AK388+867 右拱腰 3.68米~4.39米 斜向裂缝且渗水 S=0.91 m²

(2) 对于衬砌纵向裂缝、斜向裂缝渗水，采用**“沟槽注浆止水法 R4”**进行处治。

**沟槽注浆止水法 R4:** 在衬砌上沿渗水裂缝凿倒梯形槽，尺寸为顶宽5cm、底宽6cm、深度5cm，然后骑缝按间距30~40cm设置注浆孔，预埋注浆管，填充沟槽，并从低向高进行注浆堵漏，表面涂刷渗透结晶型防水涂料。

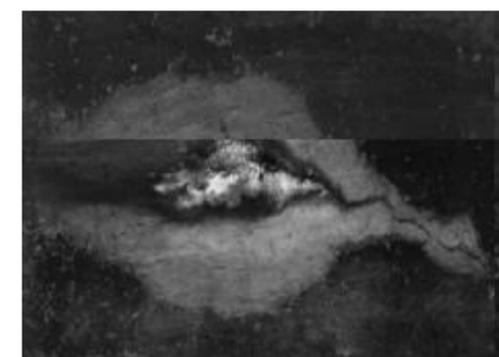
青山隧道上行 AK388+871 右边墙 0.19米~0.87米 浸渗 S=0.22 m²

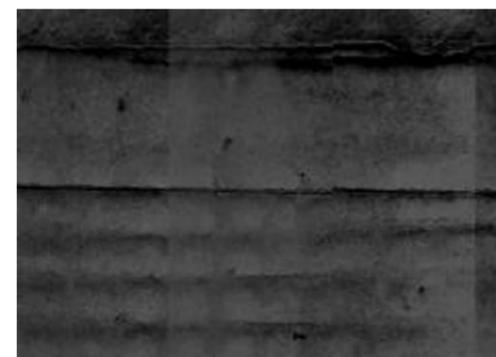
半壁山隧道上行 AK387+049 左拱顶 5.67米~7.01米 钢筋锈胀 L=2.3m

(3) 衬砌表面出现钢筋锈胀、钢筋外露时，应先进行**除锈、防锈蚀**处理，再采用**聚合砂浆修补 (R8)**。
