# 2025 年甬莞高速沙埕湾段 隧道病害处治工程

## 施工图设计

福建省高速技术咨询有限公司

二〇二五年四月

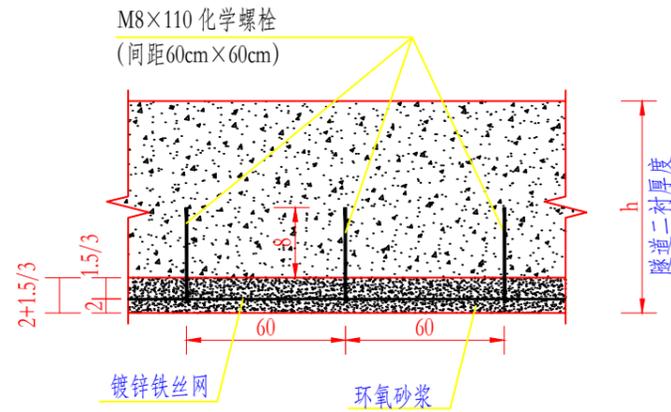
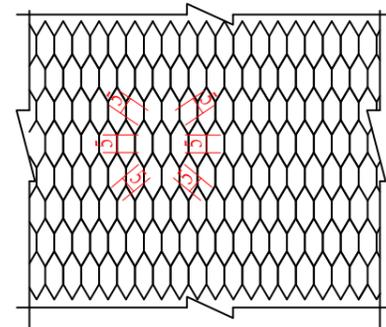
断面示意图

1、本图适用于隧道衬砌混凝土剥落、网裂 (2cm < 损伤厚度 ≤ 5cm) 病害修复。

对浅表面的剥落、网裂混凝土病害，处治设计采用环氧砂浆修补。面积较小时，可采用人工涂抹法进行修补；面积较大时，可采用喷射法进行修补。

喷射砂浆时应分段、分片由下而上顺序进行，每次作业纵向长度不宜超过6m，变形缝位置应与原衬砌一致。喷射砂浆施工应采用湿喷工艺，应分层喷射，喷射前工作面应冲洗干净并保持湿润。对超喷或欠喷部位应进行刮除或补喷，与周边衬砌混凝土连接圆顺。

3、砼剥落、网裂病害修复后，用经颜色调配的腻子胶修补表面以修饰修补痕迹。

4、本次破损等修补数量以面积估算。深度为2.0cm~3.5cm、3.5cm~5.0cm的表面病害均按病害总面积的15%估量。修补深度：深度为2cm~3.5cm的病害修补深度按3.5cm计算，深度为3.5cm~5.0cm的病害修补深度按5.0cm计算。

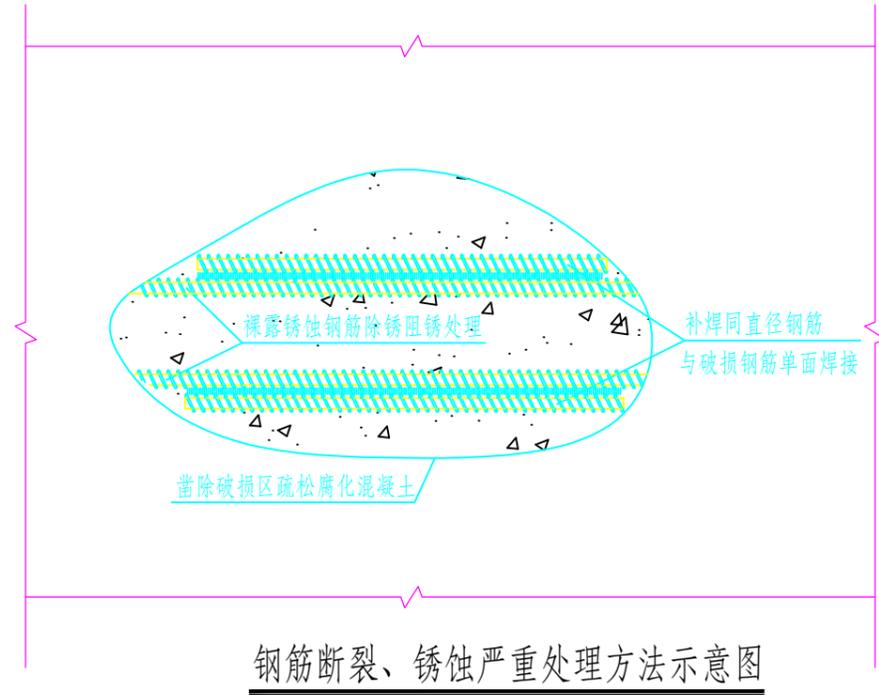
钢筋断裂、锈蚀严重处理方法示意图

1. 本图适用于隧道二衬钢筋锈胀、钢筋外露病害修复。
2. 清理混凝土病害部位时注意不要损伤原有钢筋。
3. 钢筋锈胀表面混凝土凿除深度暂按2cm控制，实际凿除深度可按现场实际情况进行合理调整。
4. 在露筋、蜂窝麻面、破损等有混凝土缺陷的地方，应将外露的钢筋表面锈蚀物清理干净，清理后在其外表面涂刷阻锈剂形成保护膜，以阻止钢筋的锈蚀。
5. 裸露钢筋锈蚀严重的，在对原钢筋除锈阻锈处理后，补焊同直径钢筋，与破损钢筋单面焊接。
6. 阻锈剂一般涂刷范围为按病害区周围扩大约5cm，在渗水泛碱区域阻锈剂的涂刷范围为按病害区周围扩大约50cm。
7. 严格按照隧道维护养护相关规定及要求实施。

施工步骤	施工示意图	施工步骤说明
①		1、调查病害情况： 对洞壁衬砌混凝土破损、钢筋外露锈蚀等情况进行调查，对病害部位做出标记并记录。
②		2、表面处理： 对混凝土表面破损、腐化、松散等区域周围约5cm范围内进行凿除，修补处应凿成较规则的多边形（方波形），用空压机清除表面粉尘，以保证修补效果。
③		3、钢筋防锈： 钢筋外露锈蚀的，对外露钢筋采用钢丝刷进行除锈处理，处理后在钢筋表面喷涂阻锈剂。在修补面上涂抹一层界面剂。
④		4、混凝土表面修补： 采用环氧砂浆修复混凝土表面。遇空洞较大时，可酌情添加细骨料。
⑤		5、表面平整： 待砂浆达到强度后将表面打磨平整。
